〈研究発表〉

生物膜ろ過池水位計腐食調査

当センターの生物膜ろ過池に設置されている投込式水位計は、ダイヤフラムキャップの腐食が激しく3年に一度の交換を行っている。同型の水位計は、多摩川上流水再生センター、浮間水再生センター、篠崎ポンプ所等に採用されているが、同様の腐食は見られないことから当該センター生物膜ろ過池特有の原因があると思われる。よって、腐食原因について調査を行い発生原因を推察したので報告する。

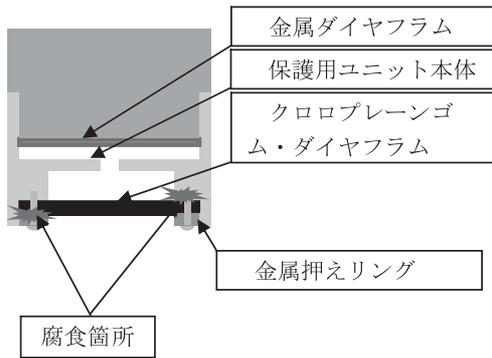
生物膜ろ過池に設置されている水位計は、投げ込み式(汚泥用)を採用している。この水位計の構造は、金属ダイヤフラムの上に保護用ユニットがかぶさっている。この保護用ユニットにはゴムの保護膜(クロロプレンゴム・ダイヤフラム)がついており、これを抑えている金属のリングと保護用ユニット本体の隙間で腐食が発生している。(Fig. 2)

Fig. 2 The unit corrosion situation for the protection

保護用ユニットとクロロプレンゴム・ダイヤフラム、押えリングの接合面は、すきまが生じており、また、塩化物イオンのある処理水の中に没して使用する機器であることから、今回の腐食状況にもっとも近いと考えられる

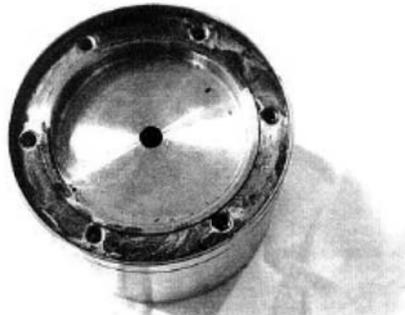
Photo. 1 The unit body corrosion situation for the protection

計表面のいずれかで本体の腐食が生じるはずであるが、保護用ユニットとクロロブレンゴム、金属押えリングの間隙で生じている。これらのことから生物膜ろ過池には、通常の条件とは違う腐食の条件があると考えられる。

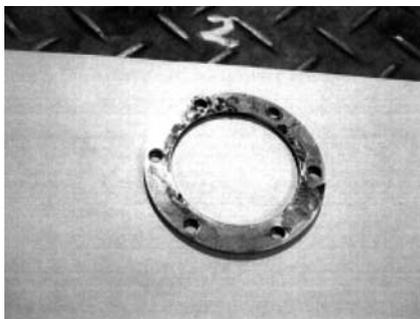
Photo. 2 The metal weight ring corrosion situation

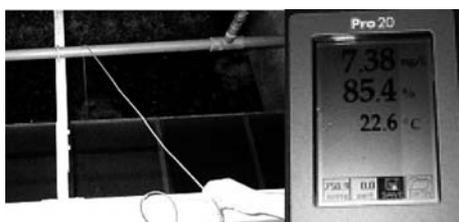
Photo. 3 The DO measurement of the bio film filtration pond B-1 7.38 mg/L

測定の結果、生物膜ろ過池 B-1 が水温 22.6℃で 7.34 mg/L である。この数値は、水槽に金魚飼育用の空気ポンプにて散気した時の溶存酸素量が水 22.0℃で 7.44 mg/L であることから、ほぼ 100% に近い溶存酸素濃度と考えられる。なお、生物膜ろ過池直前の二次処理水槽溶存酸素量は 5.81 mg/L である。

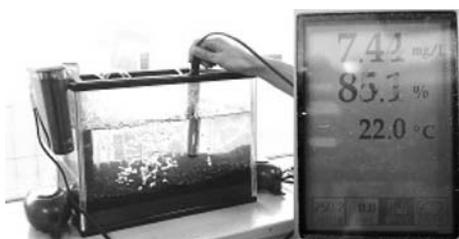
Photo. 4 The DO measurement of the simulated bio film filtration pond 7.44 mg/L

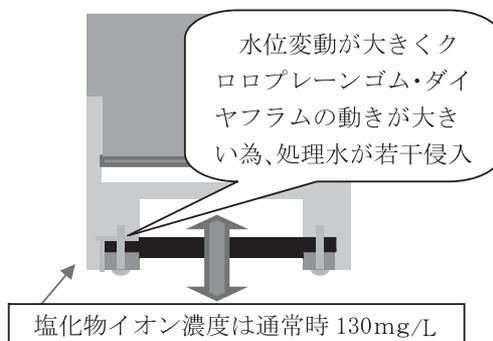
生物膜ろ過池は、定期的な逆洗浄を行うため、抜水を行い、また抜水終了後に急激に処理水が入る。このことによりクロロプレンゴム・ダイヤフラムの動きがほかの池より大きく、その構造から保護用ユニット、または金属押えリングの隙間に微量な処理水が侵入する。(Fig. 3)

Fig. 3 Processing water invasion to the gap by the sudden water level change

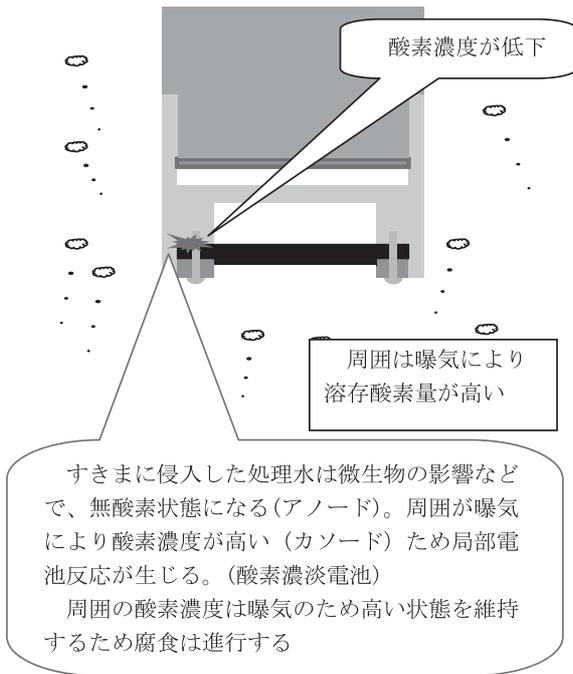
すきまに入った処理水は、微生物等の作用により、すきま内の酸素濃度が低下する。すきま内部の酸素濃度が低い方がアノード反応、高い方がカソード反応となり、アノード部（すきま）が溶ける、いわゆる酸素濃淡電池を形成して塩化物イオンの存在下で不導態被

Fig. 4 An oxygen concentration cell and corrosion

生物膜ろ過池は、微生物を活性化させるため常に曝気をしている関係で溶存酸素が高い状況にある。そのため酸素濃淡電池の状況が維持される。

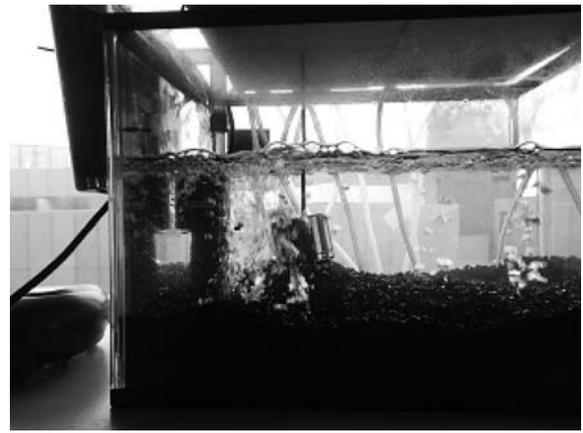
Photo. 5 Corrosion experiment scenery with the simulated bio film filtration pond

※保護用ユニット部分を模擬生物膜ろ過池に漬け、エアポンプにて曝気を行い腐食が生じるかを検証中である。

ニットには、すきま腐食が発生する条件が成立することが推測される。このため、今後は、この推測が正しいか実証実験を行い、その対策について調査を行っていく予定である。
