東日本大震災調査研究報告との被害・復旧の比較調査

—— 米国ハリケーン・サンディ調査報告 ——

3.1 BRSA 処理場

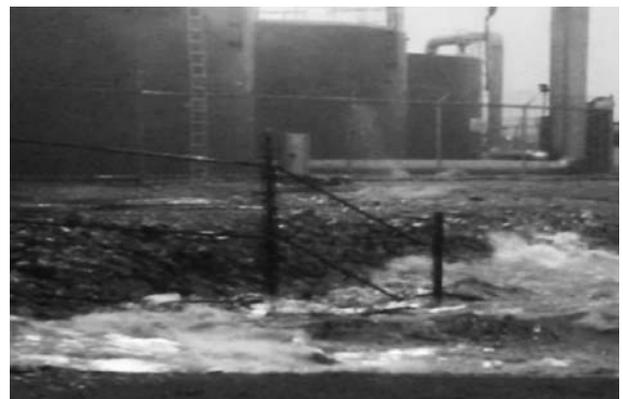
Photo 1 ハリケーンサンディ上陸時の状況

国東海岸を襲い, 折からの大潮とハリケーンによる南風の沿岸への吹き寄せ効果, それに低気圧による吸上げ効果, さらにハリケーンによる波浪により, 平均海面を14フィートも上回る80年来の大規模な高潮が発生した。この結果, ニュージャージー州, ニューヨーク州, ニューヨーク市等の広範囲の地域で大停電が発生するとともに, 地盤の低い海岸付近の地域では海水による浸水が発生し, ニューヨーク市マンハッタン島に通じるほとんどの自動車トンネルや地下鉄トンネルが水没し, 交通機能がマヒした。沿岸に立地するニューヨーク市には処理場は14カ所あり, このうちの6カ所は海水浸水被害をこうむり, 折からの大停電も加わり, 一定期間下水処理機能を喪失し, 未処理放流をせざるを得ない状況に追い込まれた。ハドソン河をはさんでニューヨーク市の西側にあるニュージャ

ジー州でも、沿岸にある多数の処理場が浸水して被害が発生した (Photo 1)。

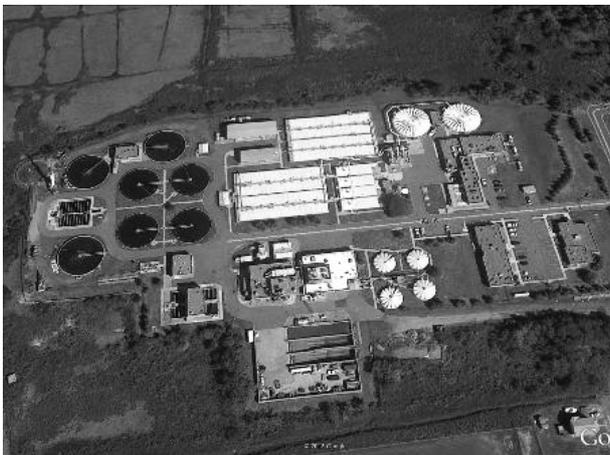
Photo 3 BRSA 処理場全景

BRSA (Bayshore Regional Sewerage Authority) 処理場はニュージャージー州中部のラリタン湾の南海岸に面するユニオンビーチに所在し、処理量6万トン/日の分流式下水処理場である (Photo 3, Table 3)。

流入下水の約95%は家庭排水で、残りは工業排水である。処理場面積は24エーカー(0.1km²)あり、海拔は10.5フィート(3.2m)である。ユニオンビーチは1.5マイル(2.4km)あり、岸に沿った地域に2,500世帯のコミュニティがある。ハリケーン・サン

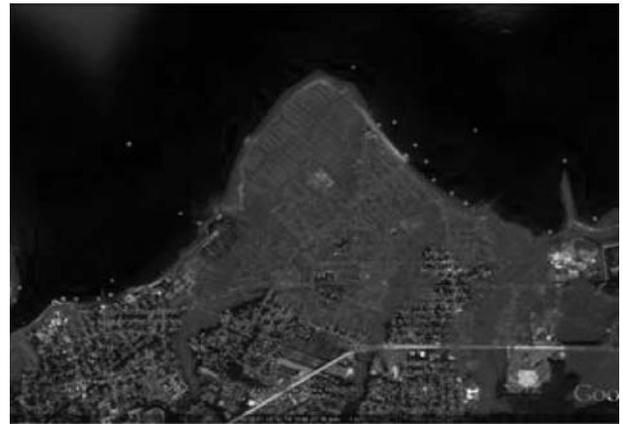
Photo 4 ユニオンビーチ地域一帯浸水

ディ襲来時には地域一帯が浸水し、処理場の全域も浸水被害を受けた (Photo 4)。

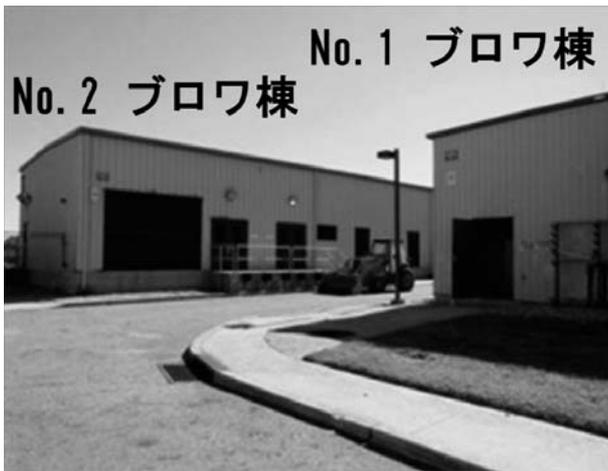
Photo 5 プロア棟高さの違い

ブロウ棟 No.1 (海拔10フィート) とブロウ棟 No.2 (海拔11.5フィート) は高さが異なるため、被害状況が異なった。No.1は29インチ(70～80cm)まで浸水したが、ブロウ棟 No.2は8インチ(20cm)であった (Photo 5)。

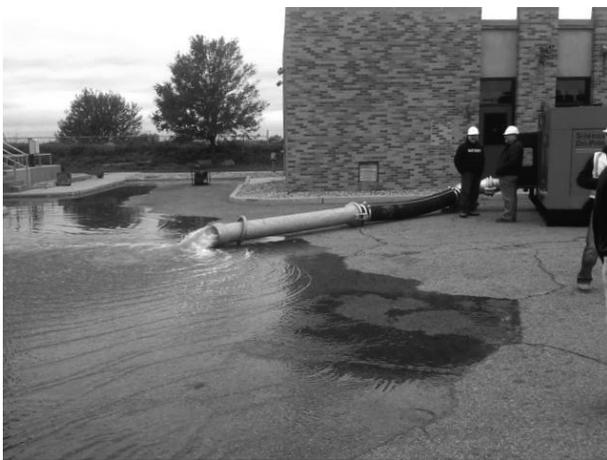
Photo 6 仮設排水状況

ハリケーン・サンディ襲来2日後である10月31日には仮設ポンプによる排水活動を開始し、被災6日後には生物反応処理を開始した。12日後には水質基準(BOD<30mg/L)を満たし、復旧宣言をしている

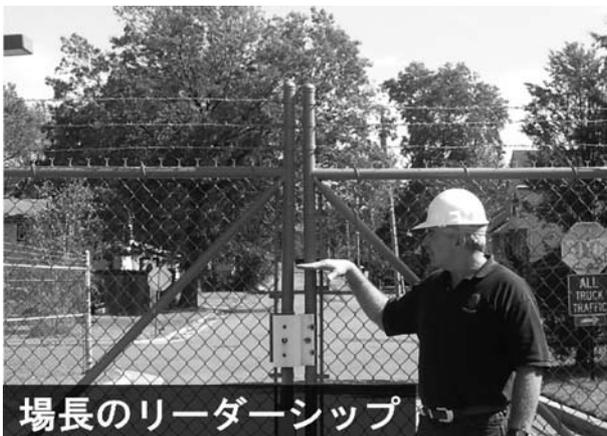
Photo 7 処理場トップが示した浸水高

早期復旧を実現した要因として、反応タンクへの海水浸水が少なく、活性汚泥中の微生物が死滅しなかったこと、各棟に個別に非常用発電機があり、浸水で被害を受けたが段階的な早期復旧を計画できたこと、処理場トップがリーダーシップを発揮したこと、コンサルタント企業との長期維持管理契約があり、事前から機能的な準備、調達が行えたことがあった (Photo 7)。
