〈研究発表〉

MLSS計の設置箇所変更に伴う効果

¹⁾ 東京都下水道サービス株式会社 施設管理部 南部スラッジ事業所 (〒143-0002 東京都大田区城南島 5-2-1, E-mail: hirokazu-abe@tgs-sw.co.jp)

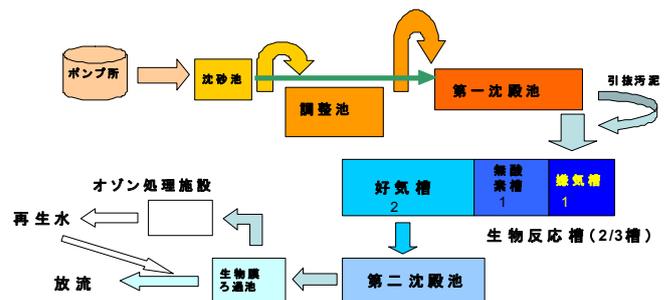
Fig.1 Waste water treatment flow

有明水再生センターは分流式下水道で、8ヶ所のポンプ所から送水されてくる下水を処理している。

通常の下処理施設では汚水ポンプで第一沈殿池(以下「一沈」という)に流入させているが、有明水再生センターでは昼と夜の水量変動が大きいことと、再生水を供給していることから、夜間の水量確保のために、調整池に貯留している。これを排水ポンプにより汲み上げて一沈に送水する。その後、一沈から導水渠経由で反応槽に流入するが、この時、一沈引抜き汚泥も嫌気槽の安定的な嫌気状態確保等の理由により、導水渠に入れている。

反応槽は現在一槽使用で、容量は嫌気槽 3,200m³、無酸素槽 3,200m³、好気槽 6,400m³となっている。生物反応が終了し、第二沈殿池にて処理された処理水は全量生物膜ろ過される。生物膜ろ過水の約半分

は、オゾン処理されて再生水として送水され、使われなかった再生水は、センターに戻ってくる。(Fig.1 参照)

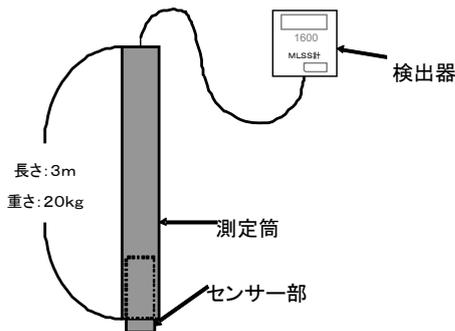
Fig.2 Composition of MLSS measuring instrument

MLSS 計は Fig.2 に示すように、検出器と測定筒から構成されており、測定筒の先端に長さ 30cm 重さ 5kg 程度のセンサーが取り付けられている。測定筒はセンサーを含め、長さ 3m、重量 20kg ある。

有明水再生センターでは、一沈で引抜いた汚泥は全量を反応槽へ送っている。この影響から、細かいしさが反応槽に流入する。MLSS 計は計測部先端の測定筒とセンサーの間に構造上の必要性から隙間があり、計測部にしさが絡まりやすくなっている。しさが絡まると、正確な MLSS 濃度の測定値が得られ

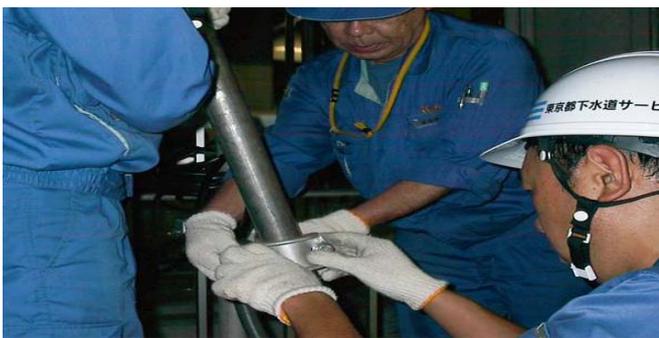
Photo.1 Cleaning work of MLSS meter

清掃作業は Photo.1 のように反応槽から引揚げて、測定筒の取付け金具を緩めて行っている。MLSS 計は精密機器のため、引揚げには天井や付近の障害物に打付けないよう細心の注意が必要である。その後、測定部に付着したしさを取り除き、測定筒を反応槽に戻している。

このように、清掃作業とは多くの時間と労力を要する作業であった。

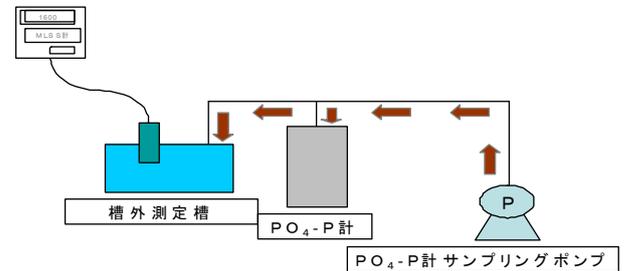
Fig.3 Experiment equipment

既存の MLSS 計の測定部の直近には $\text{PO}_4\text{-P}$ (りん酸態りん) 計があり、サンプリングポンプより測定計器に揚水している。

そこで、Fig.3 に示すように $\text{PO}_4\text{-P}$ 計サンプリングポンプ配管から分岐し、取出したサンプリング水を地上に設置した槽外測定槽 (Photo.2 参照) に溜め、そこに反応槽から取り外した MLSS 計のセンサーを設置した。

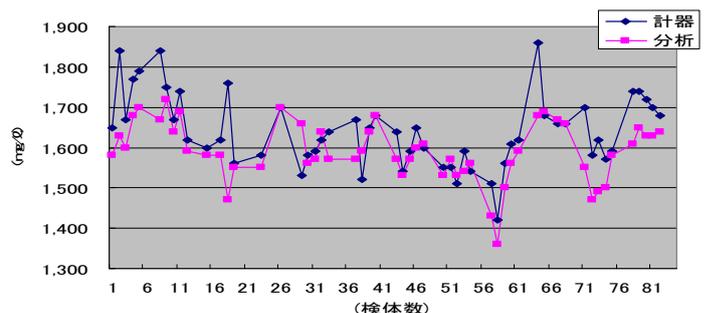
Fig.4 Measurements

しかし、Fig.4 のように手分析値と大きく誤差が生じる現象も発生し、清掃を行う必要があった。これらの原因を解明し、実験を行っていくなかで改善すべき点を調査した。

分析値の比較を行った結果、測定値に誤差は少なく、反応槽から MLSS 計を出して測定する方式に変更しても反応槽内の測定と変わらないことがわかった。

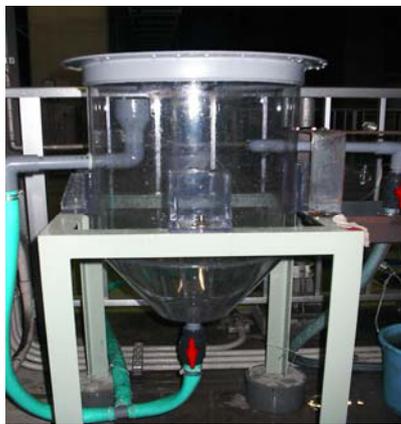
Photo.3 External measurement tank

実験装置で問題となった点について、槽外測定槽内を汚泥が旋回するように送水し、滞留しにくい構造に改善した。また、上部に蓋をし、密閉構造とした事により臭気の拡散や汚泥の漏洩も防ぐようにした。(Photo.3,Photo.4)

MLSS計のしき詰まりの軽減という目的は果たすことができた。しかし、槽外に設置する新しい方式を取ることで新たな課題もできた。改善後の測定槽は、流入水が旋回し、汚泥は溜まりにくくなったが、原状では、サンプリング水を常時流入させているため、汚泥が完全には抜けることはない。そこで、内部に攪拌させる装置を付けるなど、タンクに汚泥が溜まらない工夫が必要と考えている。

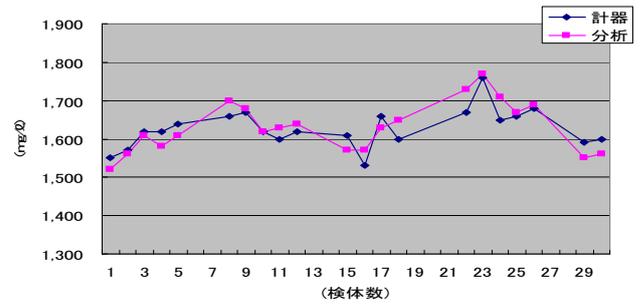
Fig.5 Measurements after improvement

改善後の槽外測定槽の測定値と反応槽の手分析値と比較したところ、Fig.5 に示すように測定槽の測定値と反応槽の手分析値は、ほぼ同一の値を示し、信頼性も確保されていることが確認された。
