### 光ファイバーケーブル耐震化敷設技術調査

#### 概要

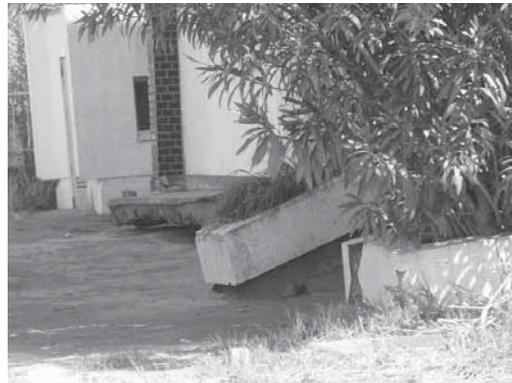
Fig.1: Gush of sand by fluidizing and subsidence

Fig.1は施設周りの流動化により砂の噴出しと、地盤沈下の様子。

本年3月に発生した東日本大震災による都内の被害調査では以下の写真にあるような被害があったが、幸いにして、ケーブル切断等の被害は無く、情報ネットワークに支障をきたさず、電話回線(携帯を含む)が混乱をきたす中、各下水道施設を結ぶ情報ネットを使用している緊急連絡、異常体制づくり貢献することが出来た。

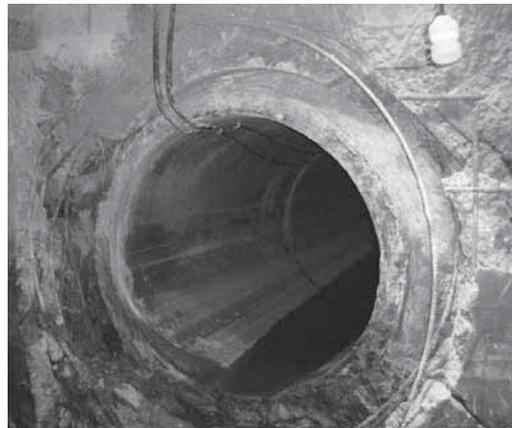
Fig.2: Breakage of a tube connection, and omission of attachment lug

Fig.2は管口の破損と固定具の外れ。

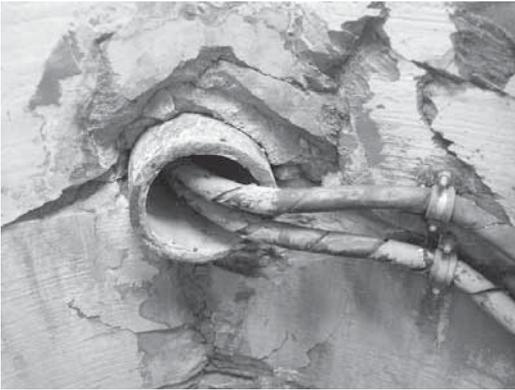
Fig.3: Pushing out and breakage of a tube connection

Fig. 3は管口(連絡管)の突き出しとマンホール内の破損。

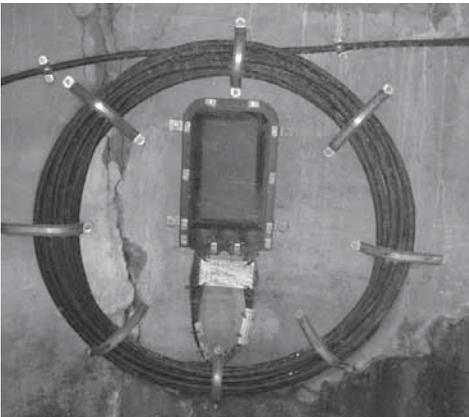
Fig.4: Breakage near a connection box

Fig. 4 はマンホール内設置の接続箱付近に生じた壁の破損。

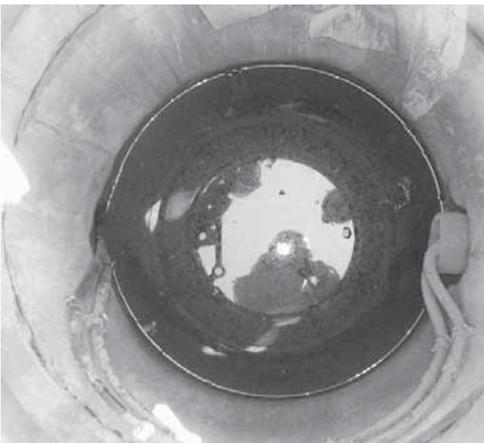
Fig.5: Tension of cable project tube entrance

Fig. 5 は、管口の突出しと管内への引込みによる緊張状態の例

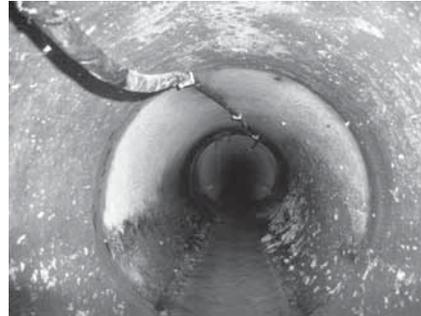
Fig.6: Jurisdiction construction cable fixation situation

目的的に評価する限り人孔耐震化工事及び耐震化設備と人孔管口部の光ファイバーケーブル敷設状況には何らの問題も見られない。

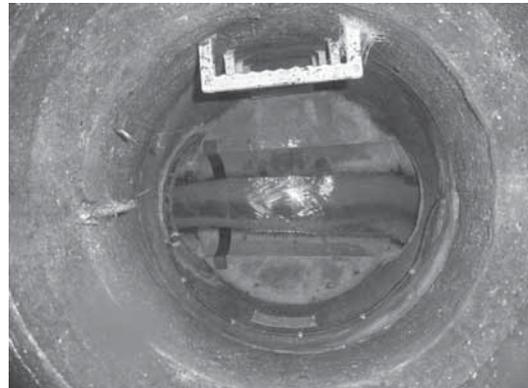
Fig.7: Cable fixation situation in manhole

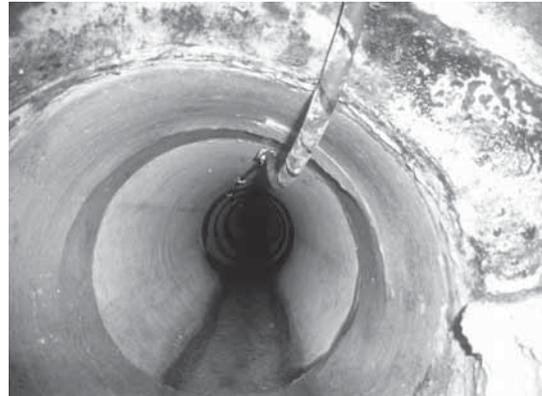
Fig.8: tube connection

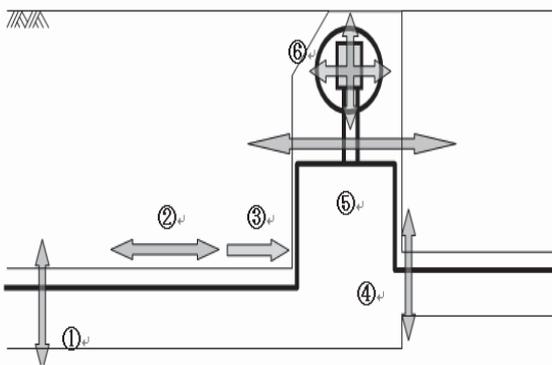
Fig.9:Optical fiber cable construction situation

対策を必要とする要件は、Fig.9に示す箇所での障害を想定して検討を行う。

①管渠の繋ぎ目または途中で管路が破壊し上下左右にズレを生じた場合を想定しその中に敷設されているケーブルに掛かる剪断、過大張力を検討する。②管渠繋ぎ目で延長方向に対してのズレ(伸縮)が生じた場合を想定した場合、その中に敷設されているケーブルに掛かる剪断、過大張力を検討する。③人孔管口での管渠突き出しおよび引き込みを想定した場合、ケーブルに働く破断、過大張力に対して検討する。④人孔管口が破壊した場合、また管口が構造的に耐震化されている場合の変動吸収構造による変動によって生じる剪断および過大張力による破断に対しての検討。⑤人孔内の側塊がズレおよび破壊した場合に、ケーブルに掛かる破断、過大張力に対しての検討をする。⑥激しい振動による接続箱の脱落や管口等の構造物角部におけるケーブルの擦れによって、ケーブルの部分的破損と心線の断線に対する検討。
