住宅地に隣接した土石流危険渓流のセンシング

土砂災害警戒区域内にある住宅地の防災を目的として、土石流危険渓流に設置する地盤変位センサーと計測システムを開発した。さらに2018年に土石流が発生した広島県熊野町川角地区大原ハイツ上流の渓流内の5か所にセンサーを設置し、地盤変位の観測を約2年間実施してきた。この間、累積雨量322mmの豪雨においてもすべてのセンサーで有意な地盤変位は観察されなかった。計測したデータの通信に低コストであるLPWAのLoRa方式を採用したが、通信の不調による欠測が高い比率で発生したため改善を図る必要がある。

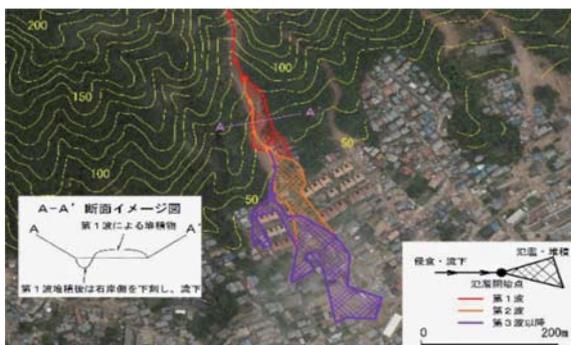
Fig. 1は2014年の広島土砂災害における安佐南区八木3丁目県営緑が丘住宅付近の土石流の氾濫状況である⁵⁾。図のように土石流は3回に分けて流出して堆積したと推定され、最初の土石流は氾濫が上流にとどまったものの、2回目、3回目では先行した土石流堆積物の存在により氾濫開始点が下流に移動し、大きな被害をもたらした。同様に八木3丁目阿武の里団地の溪流においても、2回目の土石流が先行した土石流堆積物の存在により方向を変えて氾濫し大きな被害をもたらした。いずれも溪流の上流に複数の源頭部（土石流のトリガーとなったと考えられる崩壊斜面）が確認されている。このように、複数回の土石流によって被害が拡大したと考えられる被災事例は、西日本豪雨災害でも多数みられた。したがって、土石流の流出特性を考慮して適切な位置に地盤変位センサーを配置することで、最初の土石流による溪流内の異常な地盤変位

Fig. 1 Inundation of debris flow near Yagi 3-chome in the 2014 Hiroshima landslide disaster

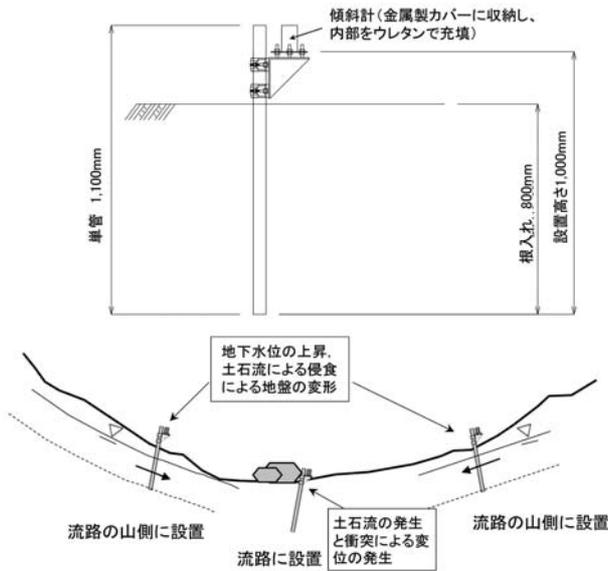
Fig. 3 Structure of debris flow sensor using inclinometer and measurement of ground displacement in mountain stream

Fig. 3 は、傾斜計と治具を組み合わせたセンサーの構造と溪流に設置して変位を計測するイメージ図である。図に示すように、長さ 110 cm の鋼製パイプに傾斜計を固定し、地盤内に 80 cm 埋め込む。傾斜計はカバーに収納して地盤から 20 cm の高さに設置しカバー内は止水と衝撃緩和のため発泡ウレタンを充填した。センサーは危険溪流における土石流の流路となる箇所および流路の山側に設置した。流路への設置は土石流の衝突による変位の観測、山側は地下水位の上昇と土石流の侵食による地盤の変形を計測することを想定した。本センサーにより傾斜計で測定した傾斜角を地盤変位量に換算すると最小変位量は 0.26 mm、計測範囲は ±50 cm である。

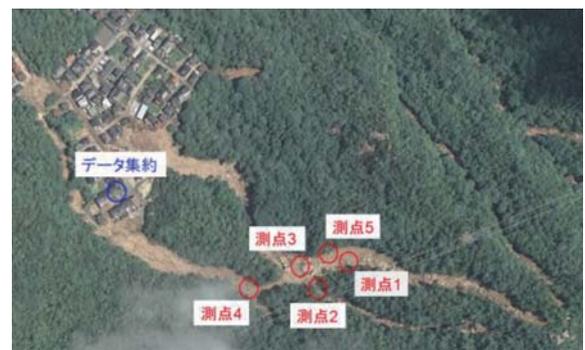
- 1) センサーは多いほど安心であるが、現実性のある設置費用の範囲を考慮し、センサー 2 台とそれらのデータを送信できる送信機 1 台を一組とする測点を 5 か所設置することとした。
- 2) 溪流内の設置位置を検討するため、土石流シミュレーションシステム Hyper KANAKO を用い^{7,8)}、2018 年西日本豪雨において土砂が発生した溪流源頭部から 1,000 m³の土砂が流出するとして土石流の流路を検討した⁹⁾。土石流の流路から設置条件を考慮して 5 か所の測点を選択し、各測点で流路上と流路の山側とにセンサーを設置した (Fig. 4)。
- 3) 木々に囲まれている溪流では安定した通信の確保が重要であり、通信条件が比較的良好な住宅 (Fig. 4) に依頼して受信機を設置した。
- 4) 2019 年 12 月にセンサーを 5 測点 10 か所に設置した。Fig. 5 は溪流内の地盤に設置した土石流センサーの状況、Fig. 6 は測点⑤におけるセンサーと溪流源頭部との位置関係、Fig. 7 はセンサー位置から約 20 m 離れた樹木に送信機を固定した状況である。

Fig. 4 Measurement stations and receiver installed in the mountain stream of Kawasumi Ohara Heights, Kumano Town

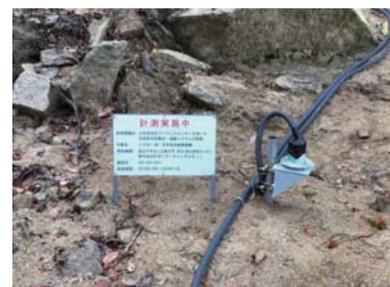
Fig. 5 Displacement sensor is installed in the ground

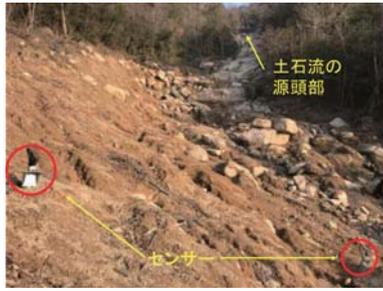
Fig. 6 Positional relationship between the position of the sensors at station 5 and the debris flow source head

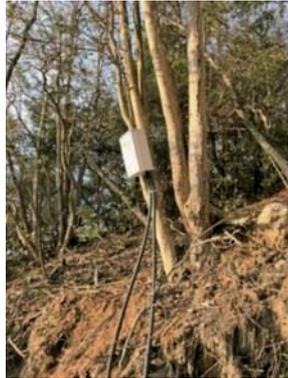
Fig. 7 Transmitter fixed to a tree

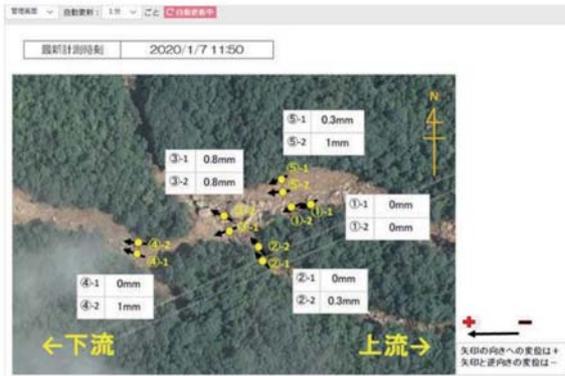
Fig. 8 Display of ground displacement map in mountain stream

所定の Web サイトでログイン ID とパスワードを入力することでクラウドと接続し、地盤変位の情報をパソコンあるいはスマートフォンで確認できる。Fig. 8 は現在の地盤変位のパソコン画面での表示で、5 か所 10 計測点における地盤の変位を mm 単位で、下流側に変位した場合+、上流側に変位した場合は-に表示している。本システムによって、急に降雨の状況が悪化した場合でもスマートフォンから溪流の地盤変位を確認することができる。

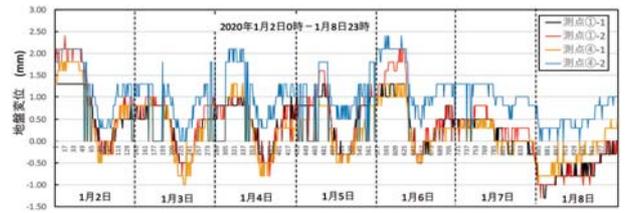
計測は 2020 年 1 月から開始した。Fig. 9 は 1 月 2 日 0 時 00 分から 1 月 8 日 23 時 50 分の、測点①-1, ①-2, ④-1, ④-2 の 10 分ごとの変位の推移である。

Fig. 9 Displacement fluctuations every 10 min. from Jan. 2-8, 2020

変位の計測値は日変動し、変動幅はいずれも ±約 2 mm の範囲であった。日変動は傾斜計の温度による変動としてほぼ説明できる。

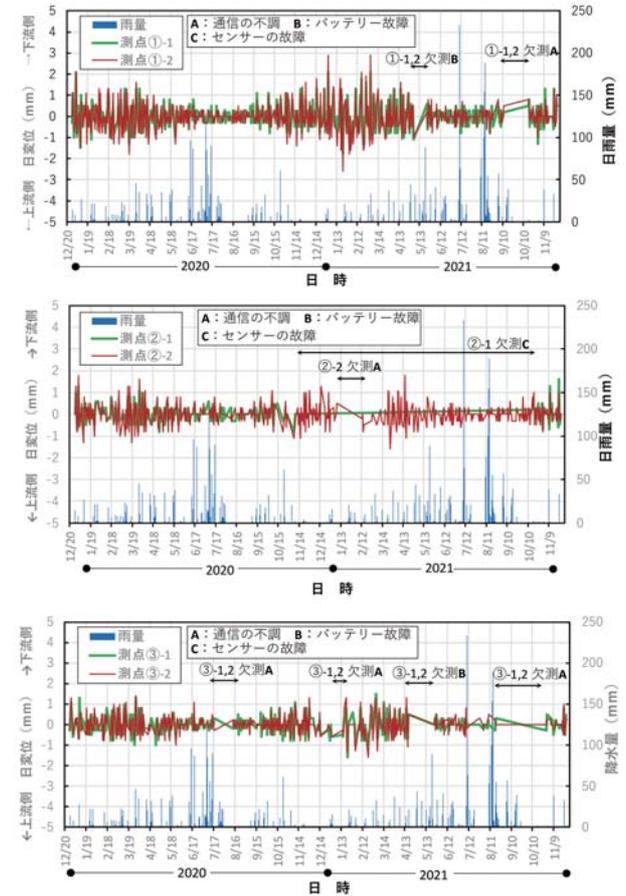
Fig. 10 Daily rainfall from Jan., 2020 to Nov. 2021 and daily displacement of stations 1, 2 and 3

各計測日の 0 時のデータを抽出し、前日の 0 時からの 24 時間の変位量を日変動として算出した。5 測点の 10 点のセンサーの日変動を、雨量計による日降雨量とともに、Fig. 10 (測点①, ②, ③) と Fig. 11 (測点④, ⑤) に示した。図中の棒グラフが 2 年間の日降雨量 (熊野町に設置された広島県の雨量計による) である。図中の「欠測」は 0 時のときに計測が不調であったことを示す。

図のように、2020 年、2021 年とも 6 月から 8 月に大きな降雨が集中しており、2020 年は 7 月 6 日の 129 mm が日降雨量としては最大で、7 月 3 日から 7 日にかけて 256 mm の累積降雨があった。2021 年は 7 月 8

Fig. 10, Fig. 11 をみると、2020年7月、2021年7月とも、日雨量と各測点の日変位にはほとんど関係がみられず、雨量によらず渓流の地盤はほとんど変位していないといえる。Fig. 12 はもっとも降雨が多かった2021年7月8日における10分降雨量と地盤変位の関係を示した。図のように10分降雨量は午前7時頃に最大13 mm に達しておりこれは時間78 mm に相当する強い雨である。しかしながらいずれの測点でも地盤変位は雨によって全く変化していない。降雨期が終わった10月15日に渓流と傾斜計の周辺を観察したところ測点付近に変化は見られず、2018年の災害後に下流に建設された砂防ダムにも堆砂がみられなかった。したがって、2021年7月の豪雨において地盤変位が全く観測されなかったことは、本渓流で土砂の流出が無かったためと考えられる。

2年間センシングを継続した中で、もっとも大きな課題は Fig. 10, Fig. 11 の図中に示すように間欠的に

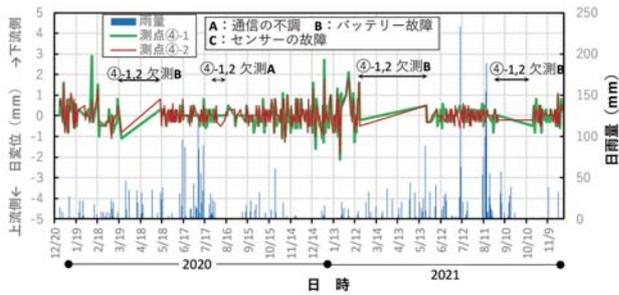
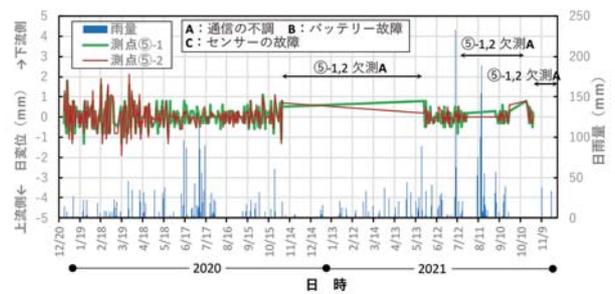
Fig. 11 Daily rainfall from Jan.. 2020 to Nov. 2021 and daily displacement of stations 4 and 5

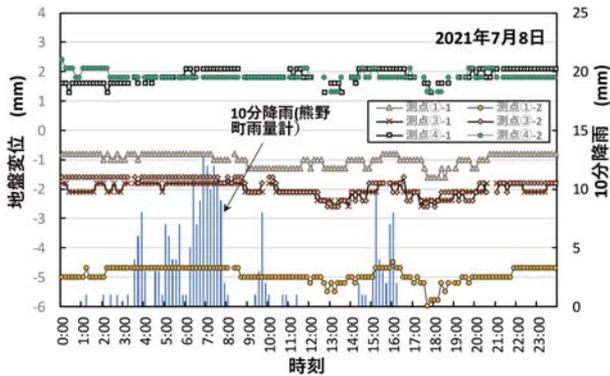
Fig. 12 Relationship between 10-minute rainfall and ground displacement on July 8, 2021
