# 2011 年紀伊半島大水害で深層崩壊により発生した 河道閉塞箇所の監視・観測手法

2011年9月の台風第12号では、紀伊半島を中心に広い範囲で土砂災害が発生し、72箇所で深層 崩壊が発生し、17箇所で河道閉塞(天然ダム)が発生した。河道閉塞箇所では、まとまった降雨に より、天然ダム上流の湛水池の水位が上昇し、越流すると、侵食により多量の土砂と水が流出し下 流域に被害が及ぶおそれがあった。このため、災害直後から湛水池の水位を観測するとともに、水 位予測システムを構築・運用している。本稿では、これらの観測・予測システムの概要を紹介する。 また、近年新たに開始したドローンによる、天然ダムの変状調査についても紹介する。

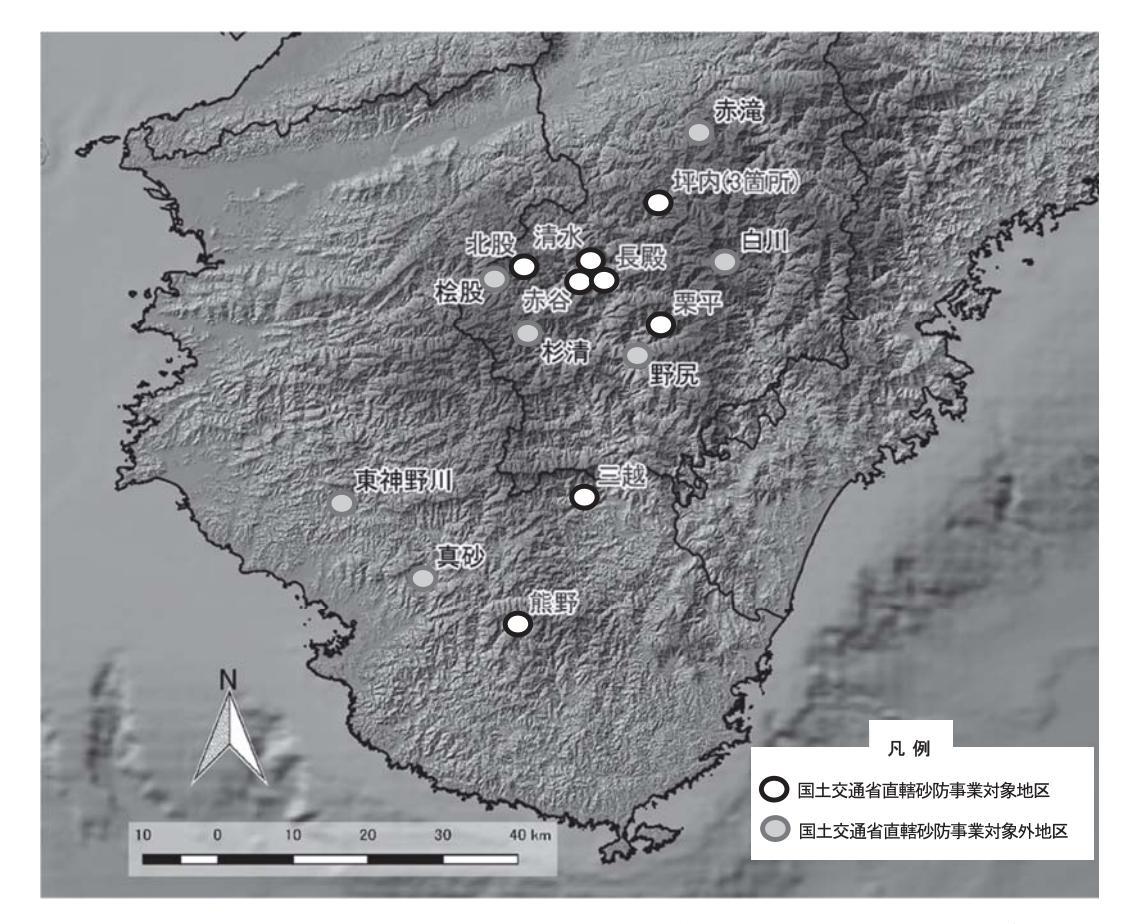
Fig.1 2011 年台風第12 号による河道閉塞発生箇所(17箇所)一覧(地理院地図色別標高図に追記)。白丸箇所は 国土交通省の直轄砂防事業の対象地区,灰色の丸印の箇所は対象外の地区である。なお,坪内地区は地区 内にある3箇所のうち1箇所が直轄砂防事業の対象である。

**Fig.1**に2011年台風第12号による河道閉塞発生箇 所一覧を示す。本稿では,**Fig.1**に示す17箇所の河 道閉塞箇所のうち,8箇所を対象とする。8箇所の深 層崩壊発生直後の状況は**Fig.2**の通りである。地質 は四万十帯白亜系の日高川層群,古第三系音無川層群, 牟婁層群が分布し,さらに,断層によりいくつかのユ ニットに細分されている。各地区の地質や主な構成岩 種は付加体と呼ばれる堆積岩であり,最北部に位置す る坪内地区は日高川層群花園層に属し,赤色凝灰岩や 凝灰質角礫岩からなる塩基性岩類,頁岩層から,北股 地区は日高川層群湯川層で,主にチャート,緑色岩類, 砂岩・砂岩頁岩互層から構成されている。清水地区, 赤谷地区,長殿地区,栗平地区は日高川層群美山層に 属し,主にチャート,緑色岩類,砂岩・砂岩頁岩互層 から,三越地区は古第三系音無川層群羽六層,熊野地 区は牟婁層群中部・下部層に属し,主に砂岩泥岩互層, 礫岩層から構成されている。

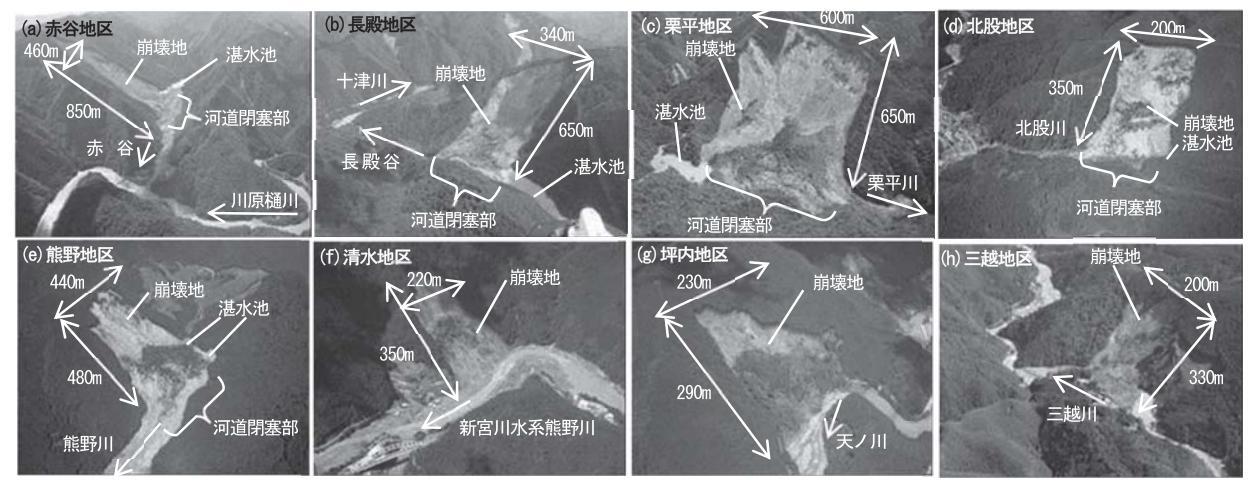
(a)赤谷地区(奈良県五條市),(b)長殿地区(奈良県十津川村),(c)栗平地区(奈良県十津川村),(d)北股地区(奈良県野迫川村)
 (e)熊野地区(和歌山県田辺市),(f)清水地区(奈良県五條市),(g)坪内地区(奈良県天川村),(h)三越地区(和歌山県田辺市) 撮影は全て災害2日後の2011年9月6日に行った。河道付近の矢印は流向を示す。

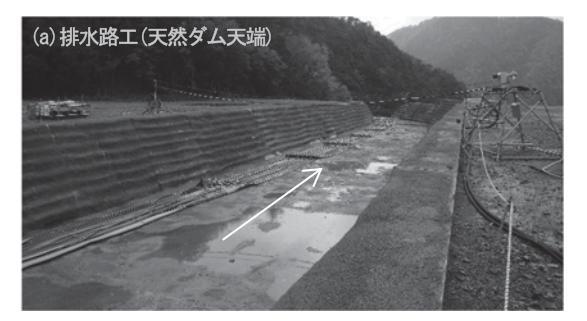
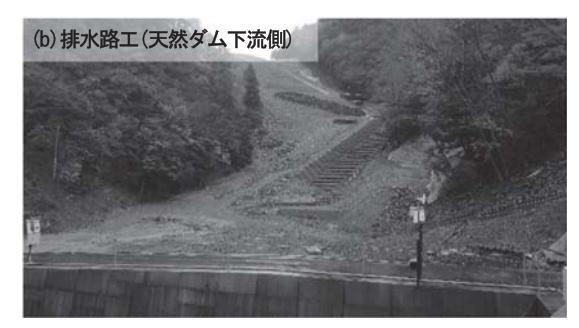
(a) 排水路工,(b) 河道閉塞下流側の排水路工。矢印は流向を示す。Fig.3 災害から約8年後の長殿地区の河道閉塞部の様子(2019年11月28日撮影)

災害直後から現在までの状況を示す。赤谷地区は、災 害直後より、砂防工事により発生した土砂で、湛水池 を埋め立てている。また、ほぼ毎年数回程度越流して いる状況である。赤谷地区の河道閉塞部については、 砂防工事の効果もあり、この10年間は堤体の高さが 変化するほどの大きな侵食は発生していない。長殿地 区は、2度ほどあと数mで満水になるところまで水 位上昇したことはあるが、2021年3月までの約10年 間に越流は発生しておらず、安定している(Fig.3)。

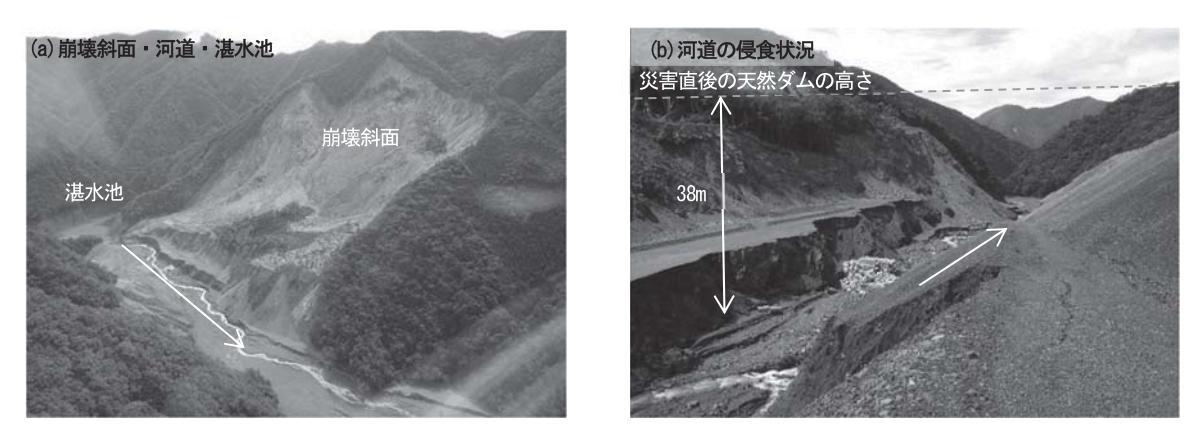
(a) 崩壊斜面・河道・湛水池,(b) 河道の侵食状況。河道付近の矢印は流向を示す。
 Fig. 4 災害から約7年後の栗平地区の様子(2018年9月11日撮影)

栗平地区は、災害以降、台風等の豪雨の度に越流が発 生し<sup>5.6)</sup>、河道閉塞部の高さは当初の約 100 m から 2021 年 3 月現在で約 62 m まで約 38 m 低くなってい る(**Fig.4**)。北股地区は、災害直後に砂防工事により 湛水池を埋め立てており、それ以降、越流等による大 規模な侵食は発生しておらず、2021 年 3 月までの約 10 年間、安定している。熊野地区も北股地区同様、 2011 年の災害直後に砂防工事により湛水池を埋め立 てており、それ以降、2021 年 3 月までの約 10 年間, 越流等による大規模な侵食は発生していない。

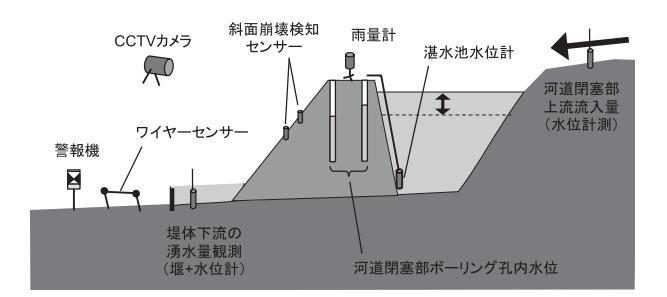
Fig.5 河道閉塞部の監視・観測機器配置の概念図

紀伊半島大水害で発生した河道閉塞箇所のうち,直 轄砂防事業の対象箇所における河道閉塞部における主 な監視・観測機器とその目的を Table 2 に, Fig. 5 に 概念図を示す。また,それらの主な監視・観測機器の 写真を Fig. 6 に示す。

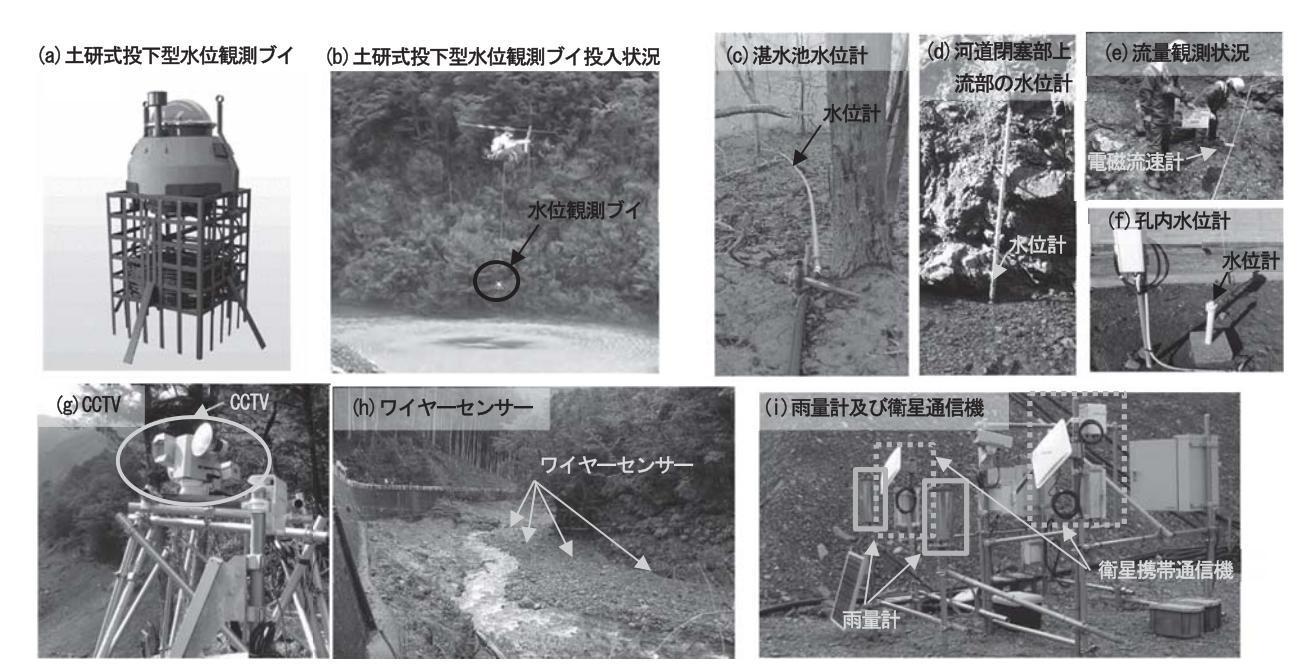
(a) 土研式投下型水位観測ブイ, (b) その投入状況, (c) 湛水池水位計, (d) 河道閉塞上流部の水位計, (e) 流量観測状況 (f) 孔内水位計, (g) CCTV, (h) ワイヤーセンサー, (i) 雨量計及び衛星通信機

Fig.6 河道閉塞部に設置されている監視・観測機器

2011年の紀伊半島大水害の場合は、災害発生直後 から湛水池の水位を計測するとともに、水位予測シス テムの構築が検討された。河道閉塞箇所は山間部であ ることから、現地での観測機器の設置が困難であった ため、当初はヘリコプターから衛星携帯通信機を搭載 して、バッテリーで3ヶ月動作可能な土研式投下型水 位観測ブイ (Fig.6(a)(b))<sup>12)</sup>を, 欠測防止のため複 数基設置して水位を計測した。また, CCTV (Fig.6 (g))も早期に設置され, 地元自治体にも監視映像を 提供した他, 斜面崩壊センサーやワイヤーセンサー (Fig.6(h))等の河道閉塞部の著しい侵食を検知する ための機器も設置された。投下型水位観測ブイを設置 した箇所は, 湛水池の規模の大きかった赤谷・長殿・ 栗平・熊野の4地区であった<sup>12)</sup>。なお, 比較的アプ ローチの良い北股地区については水圧式の水位計を設 置した。

湛水池は土砂で埋める工事が早期に完了したため、赤谷・長殿・栗平の3地区で水位計測が継続されたが、 その後、工事用道路が完成したため、赤谷・長殿・栗 平の3地区では、より安定的に水位計測がしやすい一 般的な水圧式の水位計(Fig.6(c))や雨量計等(Fig. 6(i))を設置した。

なお,監視カメラ(Fig.6(g))や衛星携帯通信機 (Fig.6(i))を除く水文観測機器はソーラーパネルで 動作するものを,通信機については携帯電話通信機を, 携帯電話通信エリア外では衛星携帯通信機(Fig.6 (i))を採用した。さらに,湛水池の水位予測精度向 上のための水文データ取得等のため,2012年より河 道閉塞部の地質調査用のボーリング孔を活用した孔内 水位計測(Fig.6(f))や湛水池上流部での水位計測 (Fig.6(d)),河道閉塞部の下流での湧水量計測を実 施し,低水時の湛水池上流の流量観測(Fig.6(e)) に基づき,河道閉塞部の透水係数とダルシー則に基づ く水収支を把握<sup>13,14</sup>している。

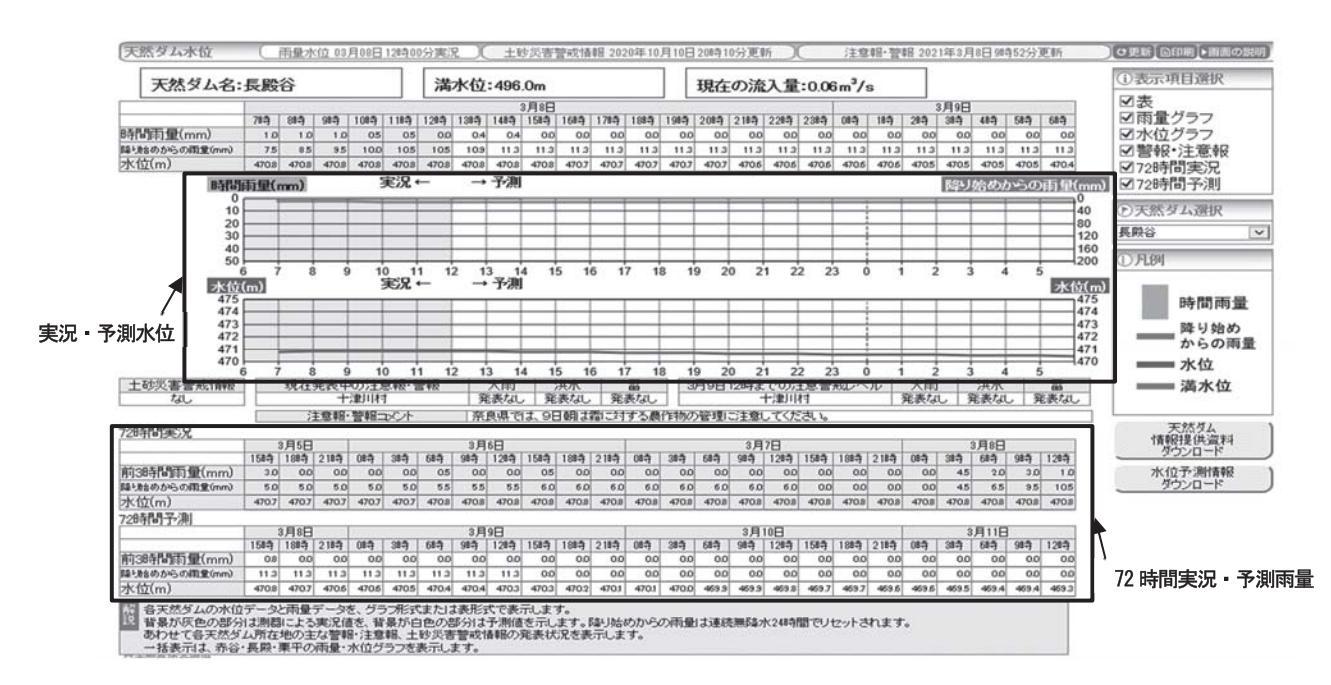
Fig.7 紀伊山系砂防事務所降雨状況通知システム

河道閉塞部の越流は前述の水位計による水位観測結 果と,72時間先までの予測雨量に基づき,流出解析 法の1つである貯留関数法による湛水池への流入量予 測に漏水量の予測値を加味し,湛水池の深浅測量結果 から作成した湛水池の水位-容量曲線に基づいて,水 位予測を行っている。また,越流の可能性が生じた場 合など,必要に応じて地元自治体に情報提供を行って いる。なお,貯留関数法のパラメータについては,過 去の河道閉塞部の水文データで調整を行っている。

上記の予測雨量や水位予測の情報は, Fig.7 に示す 紀伊山系砂防事務所降雨状況通知システムで運用され ており,利便性の向上や,予測精度の向上を目指して さらなる改良が進められている。

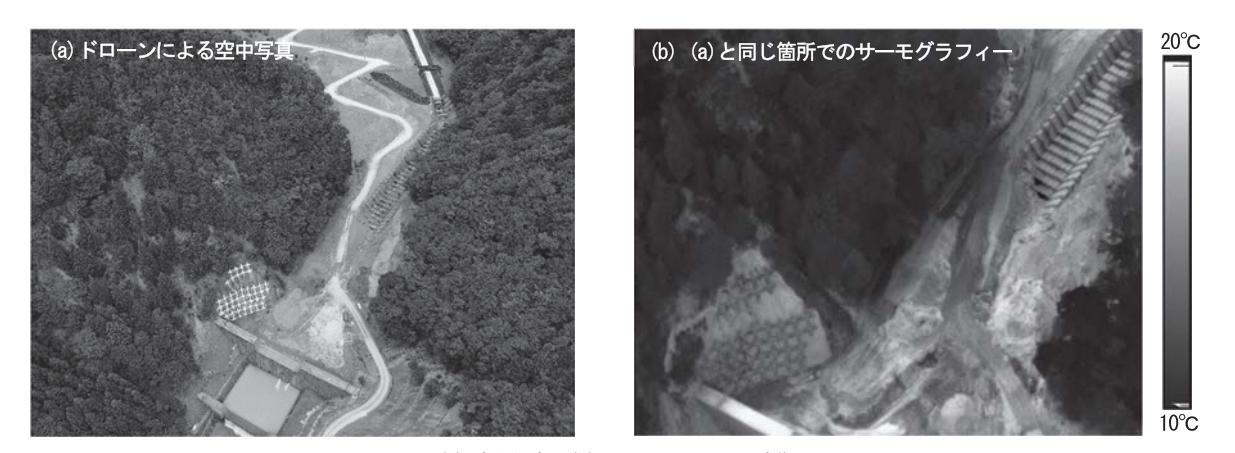
(a) 空中写真,(b) サーモグラフィー映像Fig. 8 長殿地区の河道閉塞部下流側でのドローンによる調査(2021年9月29日撮影)

大規模土砂災害対策技術センターでは、最新の河道 閉塞箇所の監視手法として、ドローンによる空中写真 の撮影やサーモグラフィーの撮影を行っている。Fig. 8に2021年9月に長殿地区の天然ダム下流側で実施 した空中写真とサーモグラフィーを示す。ドローンに よる空中写真、サーモグラフィー撮影時は2021年9 月29日の13:00~15:00に行い、直前3日間は無降 雨であった。この結果からは、漏水等による変形は見 られず、河道閉塞部は安定していることが分かった。
