環境職種事業体技術エキスパートの目

津波襲来時の水処理施設

2. 仙塩浄化センターの概要

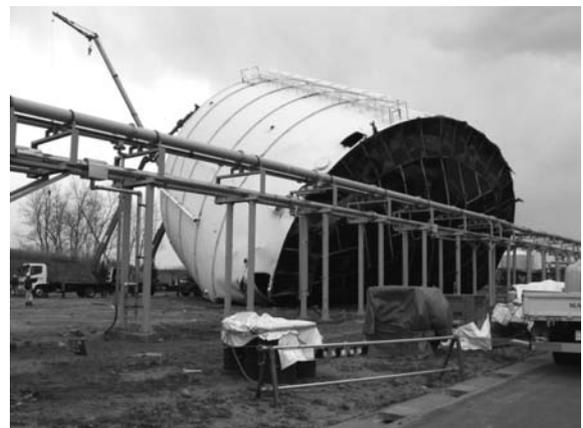
津波で転倒した消化ガスタンク

仙塩浄化センターは、地震や津波によって被災した施設や設備などを被災以前の状態とする原形復旧という復旧方法を採用しました。この方法は、新たな計画や設計も必要とせず、下水処理機能を最も短期間で復活させられる手法であると思います。

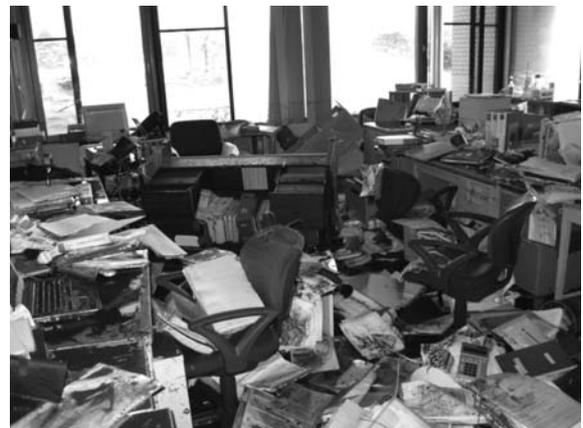
管理棟 1F 事務室内の被災状況

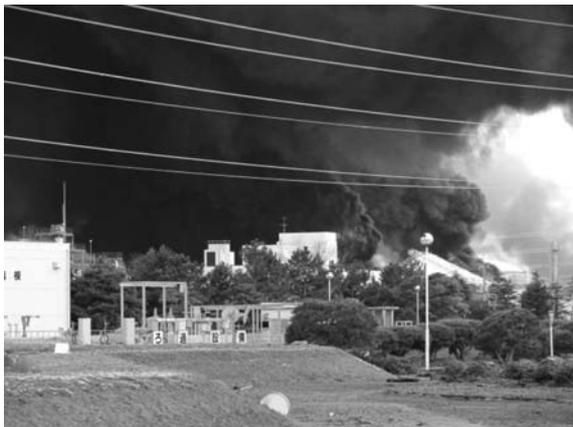
隣接する JX 仙台精油所の津波火災
