環境職種事業体技術エキスパートの目

宮城県気仙沼市
建設部下水道課長

○ 気仙沼市下水道施設の被災と復旧の現状

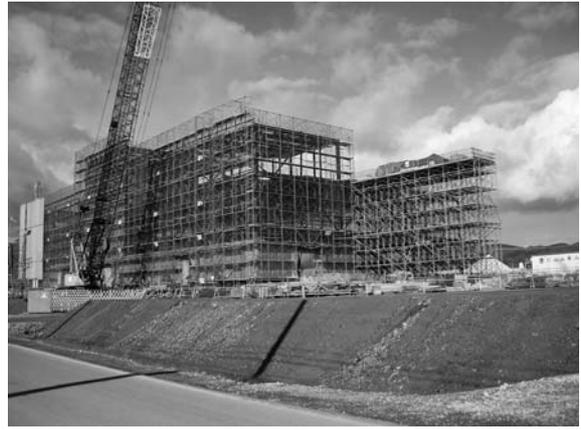
再建を開始した水産加工場

これらの地域はほとんどが災害危険区域に指定され、また地盤沈下が激しいことから、現状のままでは土地利用が不可能である。そのため、住居などのエリアについては、土地区画整理事業でTP3.0m以上に盛土し、水産加工場等集積地などについては、TP1.8m以上に盛土するなど復興事業が進みつつある。また、早期復旧を目指している水産加工場はすでに用地を確保し、建設工事に着手している。

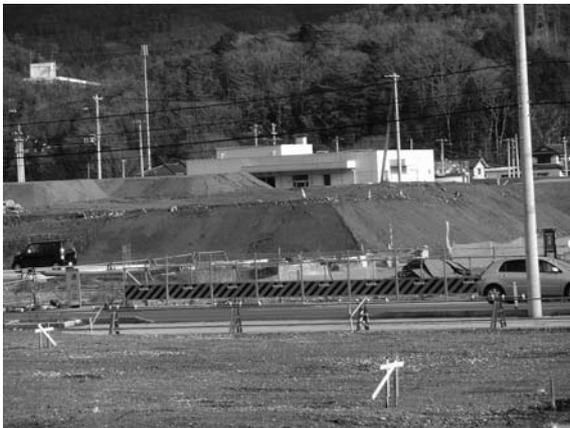
土地区画整理地内の盛土の進行状況
